## **4 DOKUMENTACJA FOTOGRAFICZNA**

OCENA STANU TECHNICZNEGO ORAZ WYTYCZNE DO WYMIANY ELEMENTÓW  
KONSTRUKCJI STROPODACHU NAD CZĘŚCIĄ SALI WIDOWISKOWEJ DOMU KULTURY W  
SKWIERZYNIE.

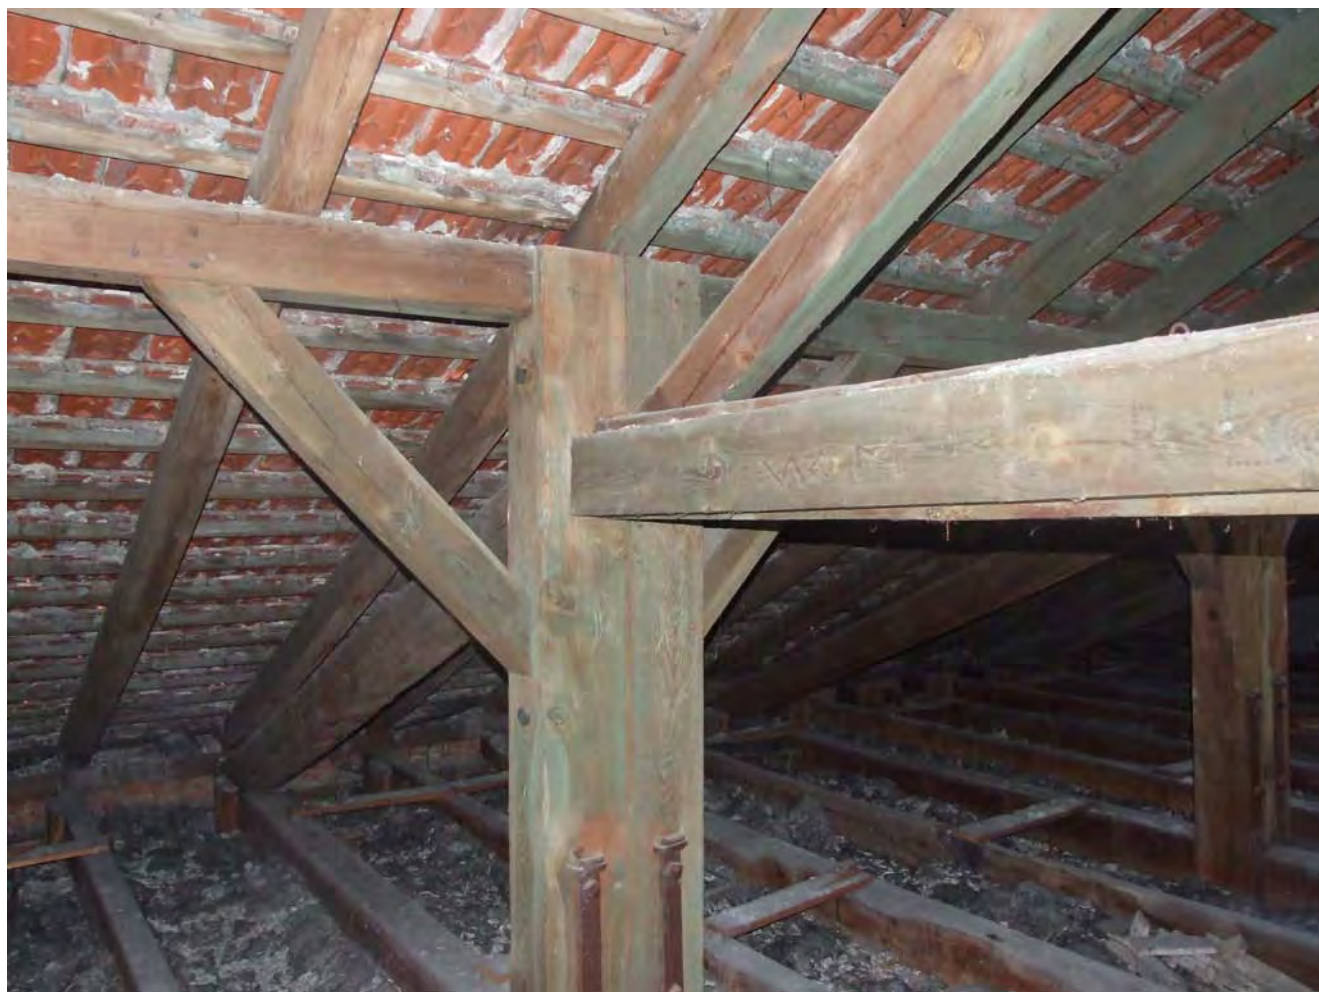
**Zdjęcie nr 1. Wiązar wieszarowy i ścianka stolcowa. Widać podwójne wieszaki, dolny i górny zastrzał, oraz płatwie z mieczami. Pozioma rozpora jest uszkodzona (silne pęknięcie), wzmocniona nakładkami z desek. Widać stalowe elementy z płaskownika na których jest podwieszony (znajdujący się pod belowaniem – niewidoczny z poddasza) podciąg 30x30 cm .**

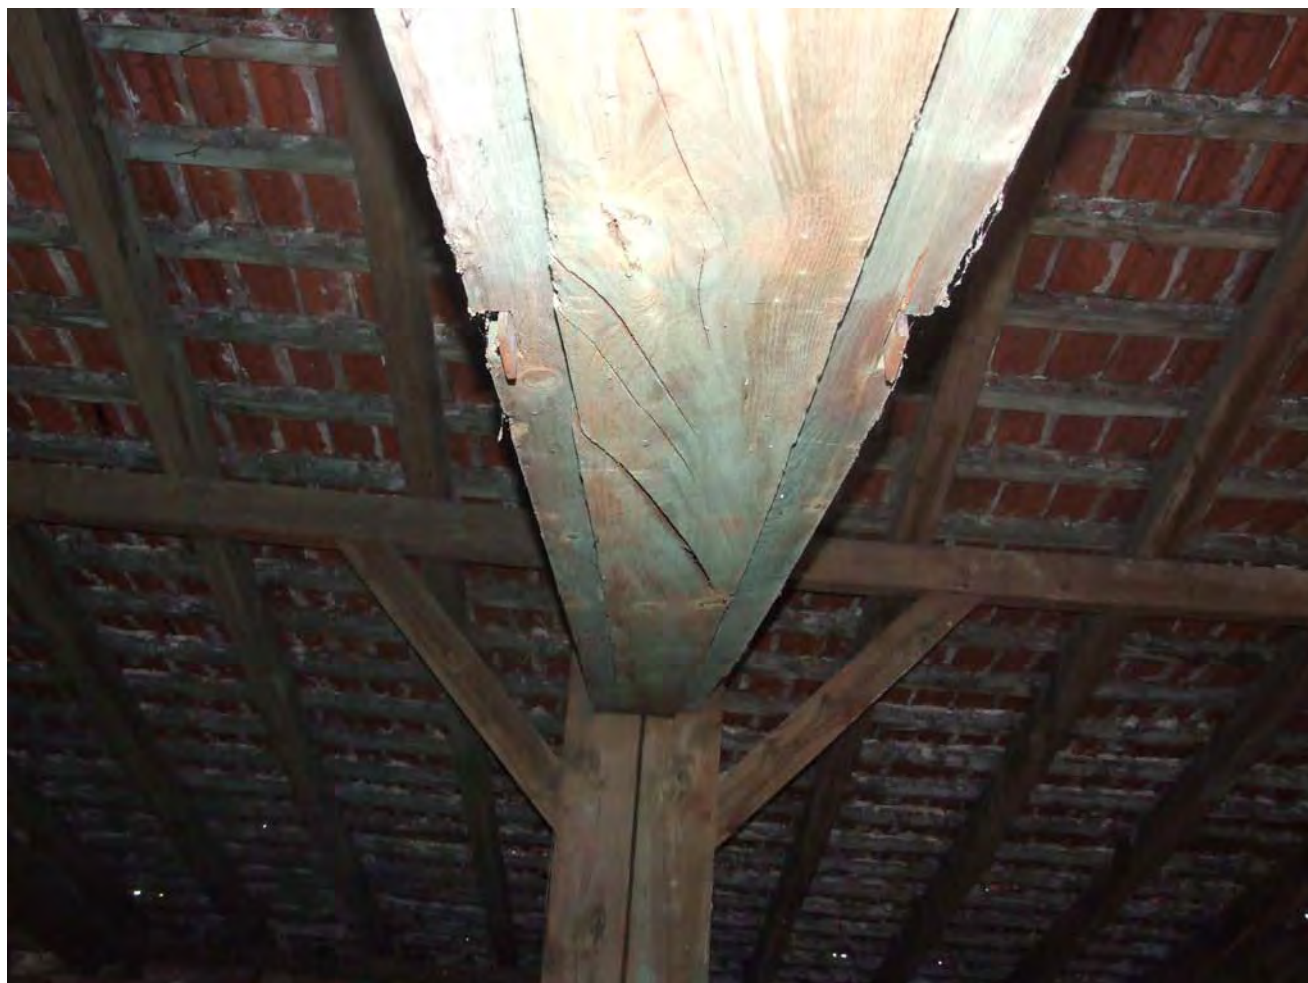
**Zdjęcie nr 2. Widok rozpory z poprzedniego zdjęcia od spodu. Widać uszkodzenie przez pęknięcie . Rozporę należy wymienić.**

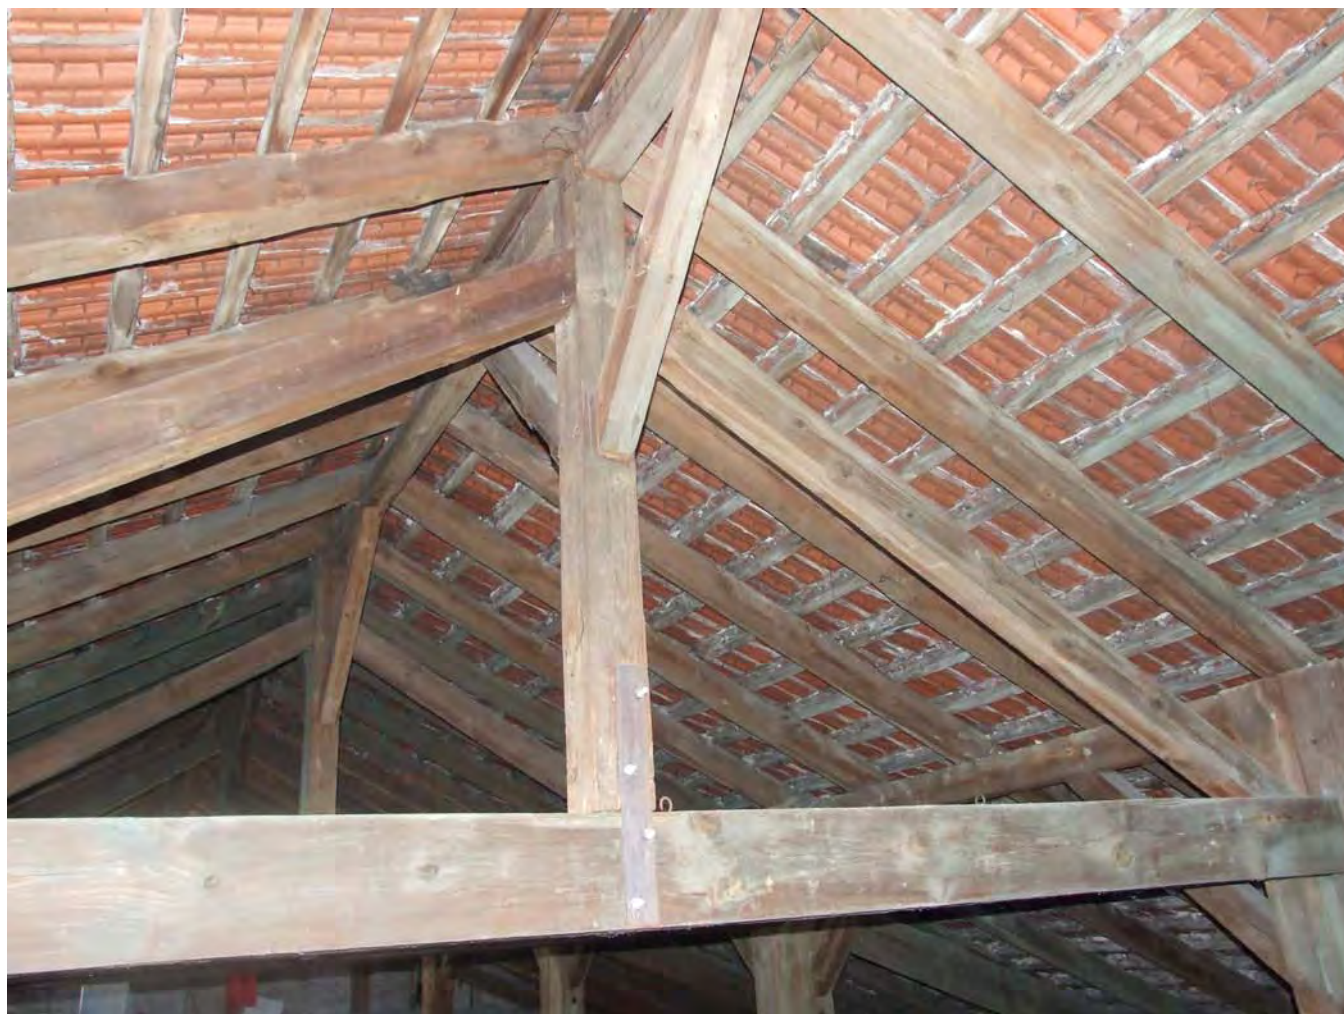
**Zdjęcie nr 3. Widok górnej części wiązara wieszarowego. Widać rozporę poziomą podwieszoną do wieszaka w płaszczyźnie kalenicy, górne rozpory i płatew kalenicową z mieczami. Podwieszenie rozpory za pomocą płaskowników, wykonane podczas poprzednich remontów.**

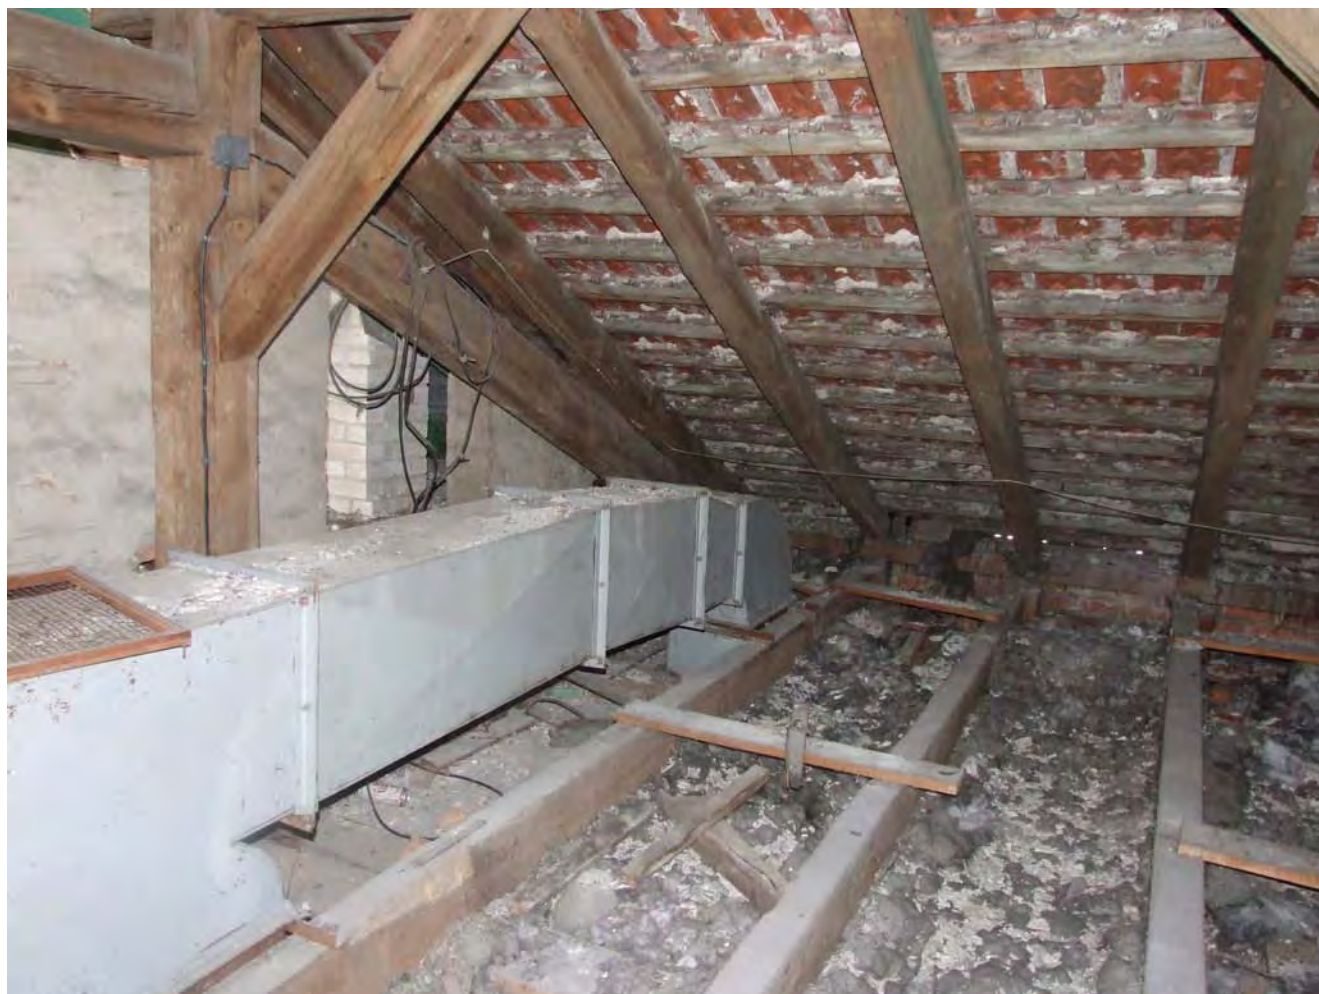
**Zdjęcie nr 4. Wiązary wieszarowy od strony ściany oddzielającej segment budynku ze sceną. Wiązary skrajne posiadają pojedyncze wieszaki. Widać deski leżące poprzecznie na belkach stropu do których podwieszono wieszaki podwieszonego sufitu modułowego.**

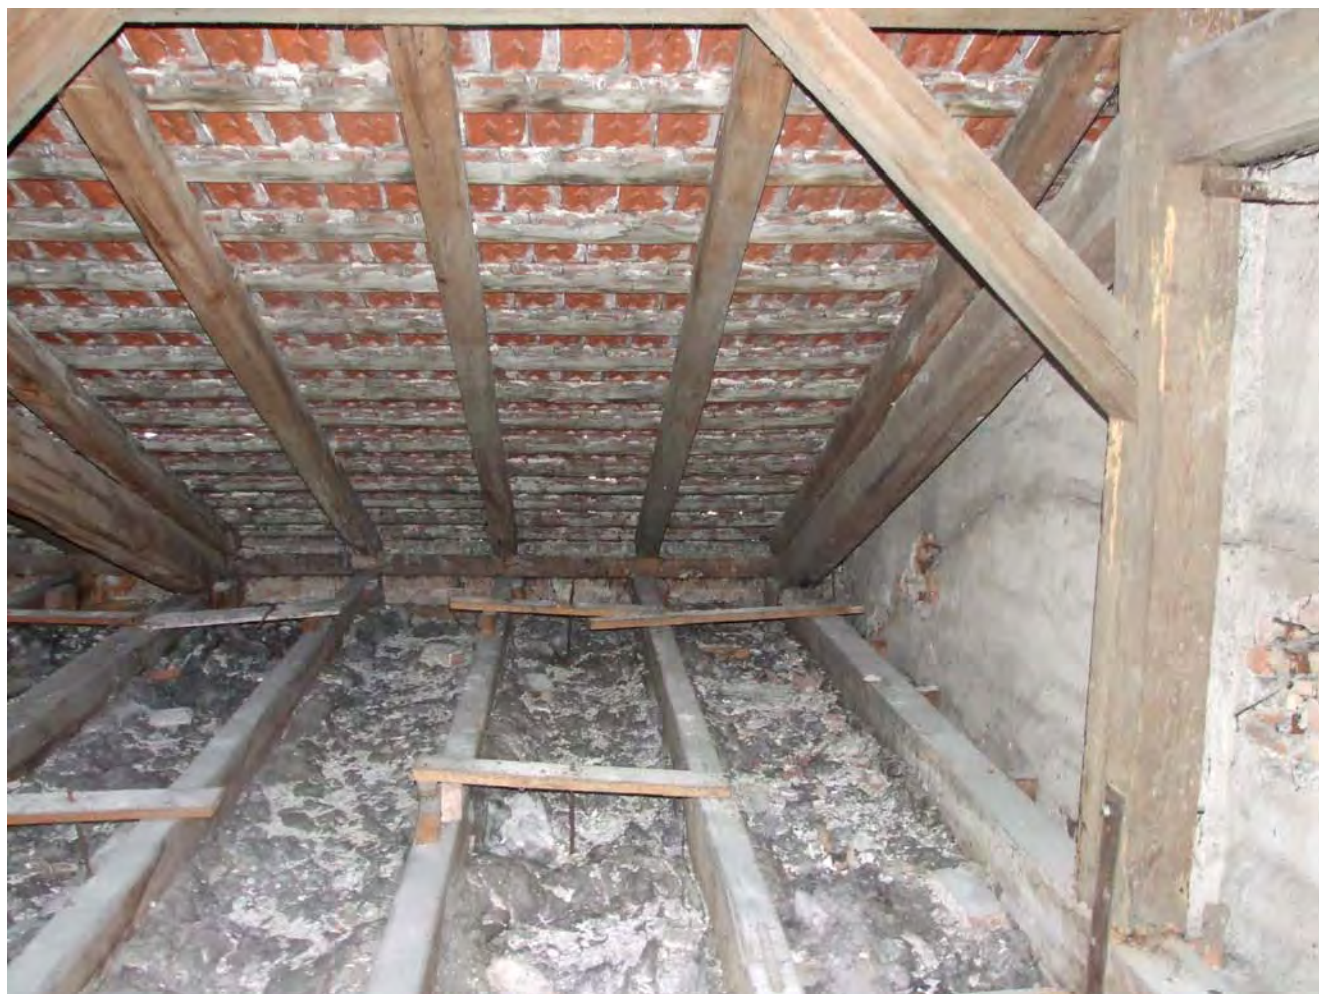
**Zdjęcie nr 5. Wiązar wieszarowy od strony ściany szczytowej. Wiązary skrajne posiadają pojedyncze wieszaki. Widać deski leżące poprzecznie na belkach stropu, do których podwieszono wieszaki podwieszono sufitu modułowego.**

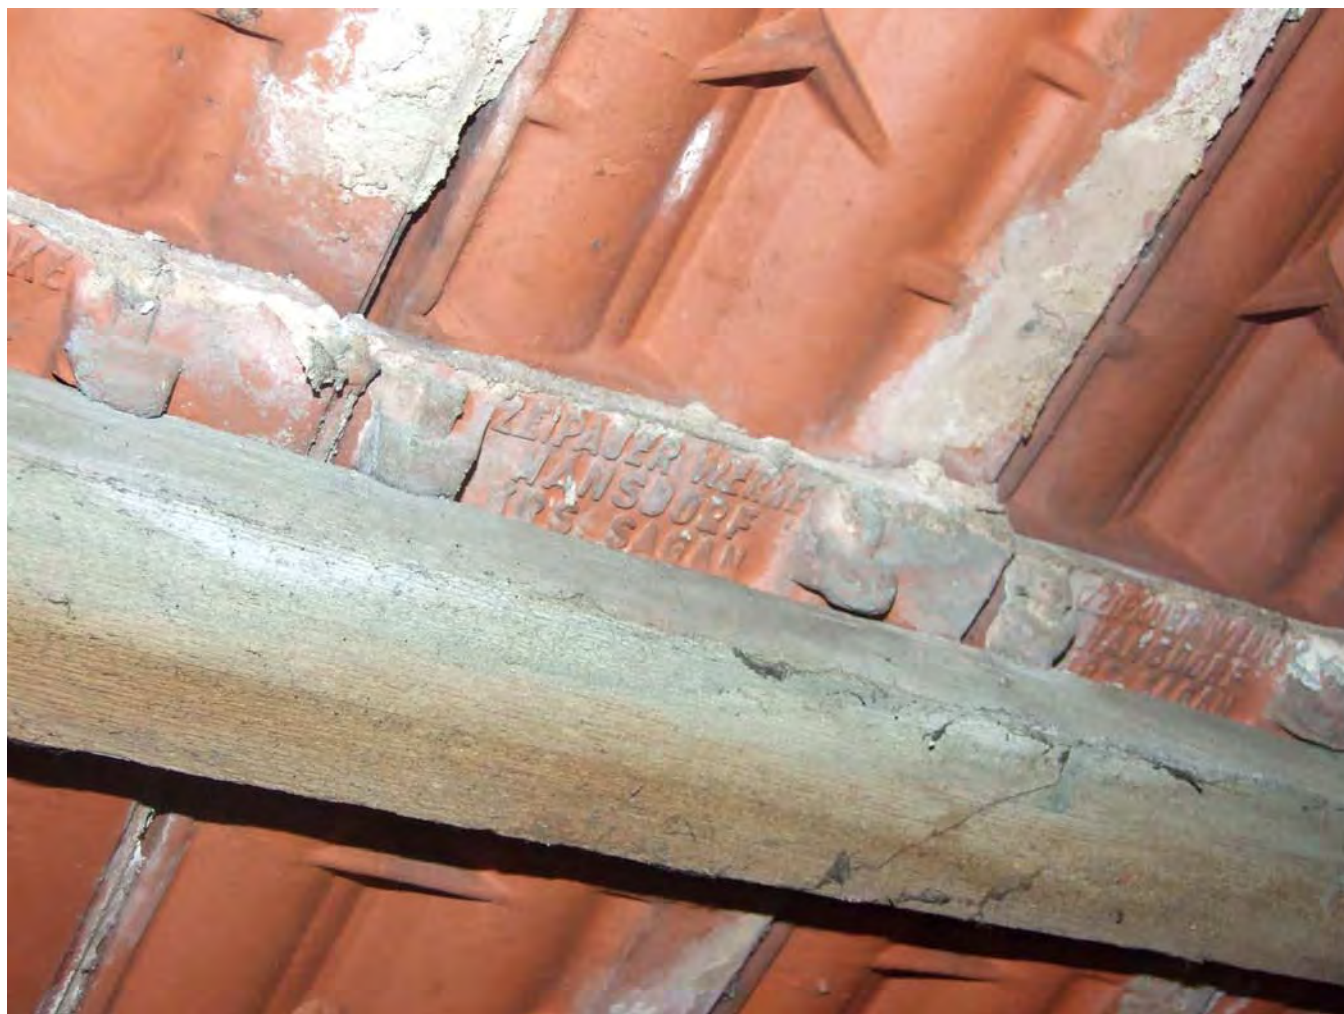
**Zdjęcie nr 6. Oparcie dachówek zakładkowych marsylskich na łątach. Widoczna zaprawa użyta do uszczelniania połączeń dachówek. Stan dachówek dobry, ale ze względu na złe uszczelnienie i małe pochylenie dachu, istniejące pokrycie nie daje gwarancji szczelności.**

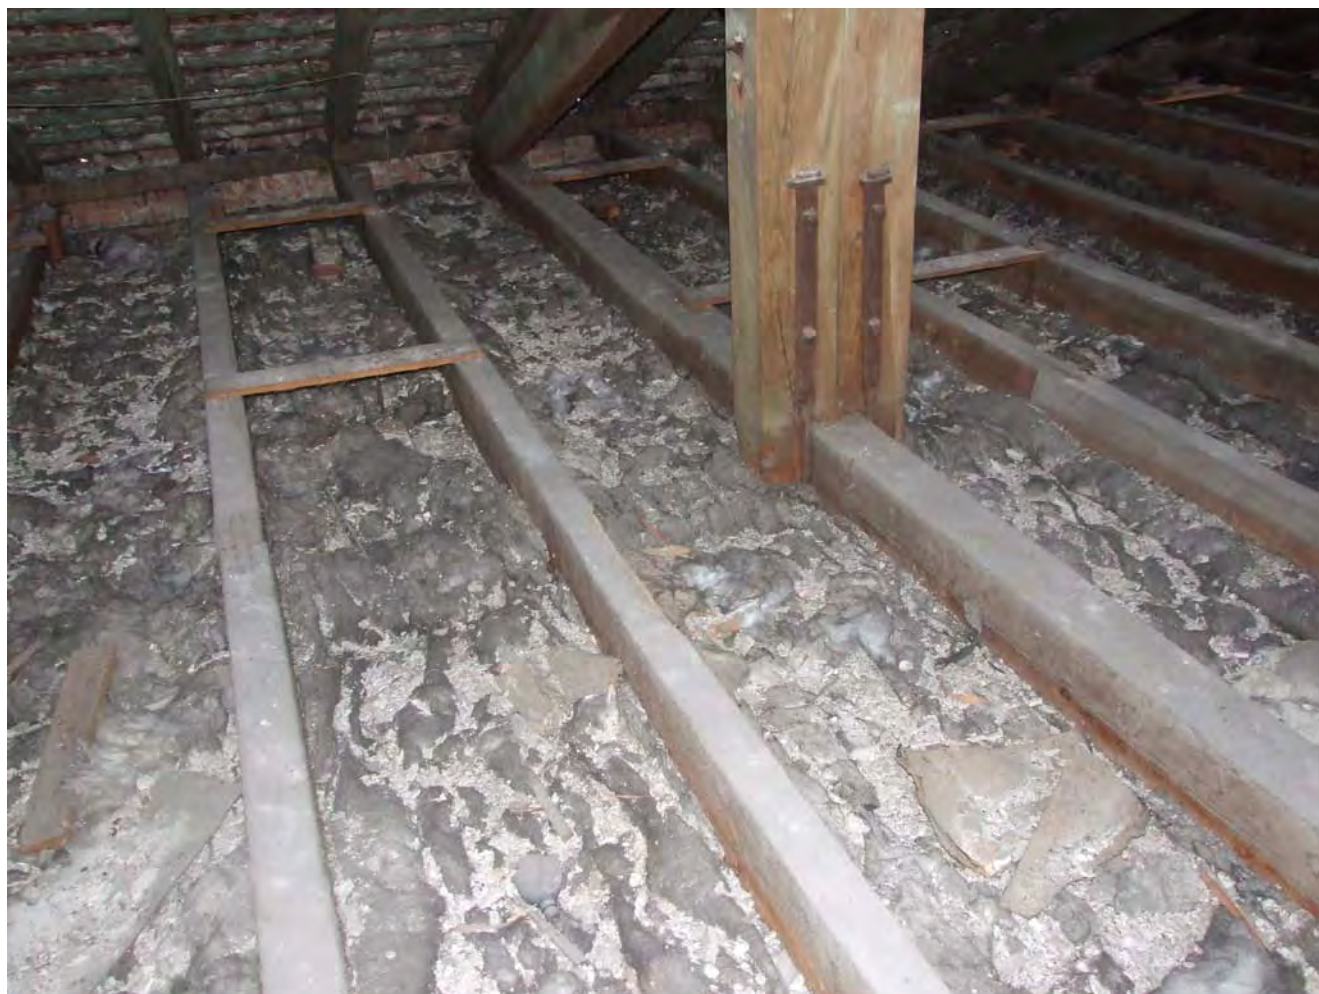
**Zdjęcie nr 7. Połączenie podwójnego wieszaka z belką stropu-pasem dolnym wiązara wieszarowego. Stalowe płaskowniki stanowią obejmę podwieszającą biegnący pod spodem podciąg 30x30 w prostopadłym kierunku do belkowania. Przestrzeń pomiędzy belkami ocieplone wełną mineralną silnie zanieczyszczoną zaprawą używaną do uszczelniania dachówek.**

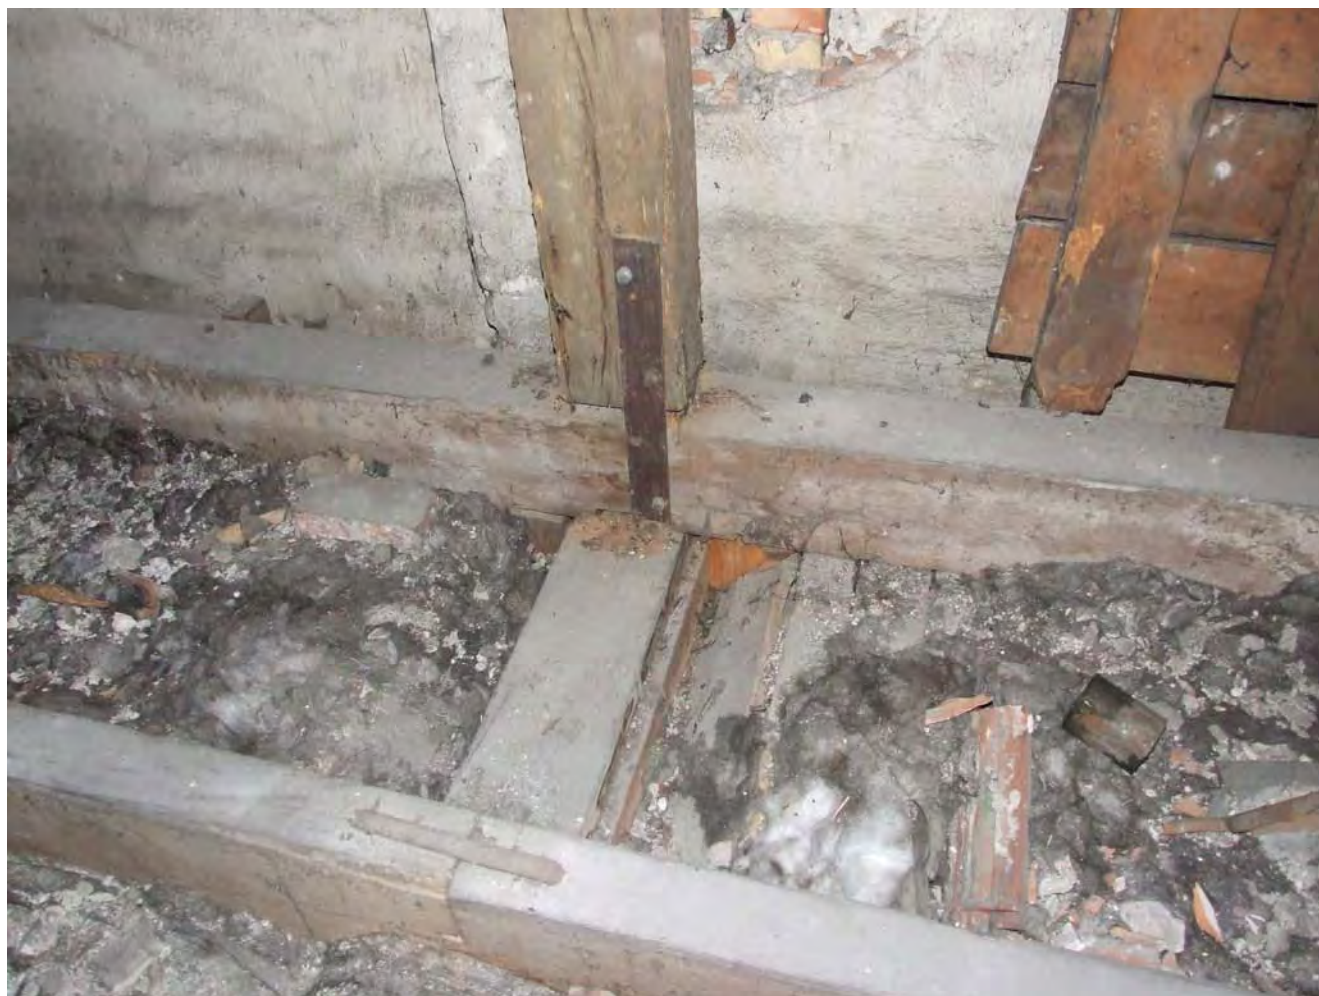
**Zdjęcie nr 8. Skrajny wiązár wieszarowy przy ścianie szczytowej. Widać podwieszenie belki-pasa dolnego do pojedynczego wieszaka , wykonane w trakcie poprzednich remontów. Odsłonięte podbicie sufitu z desek i wierzch pociągu 30x30 opartego w tym miejscu na ścianie szczytowej. Belka stropowa pośrednia łączona na podciągu.**

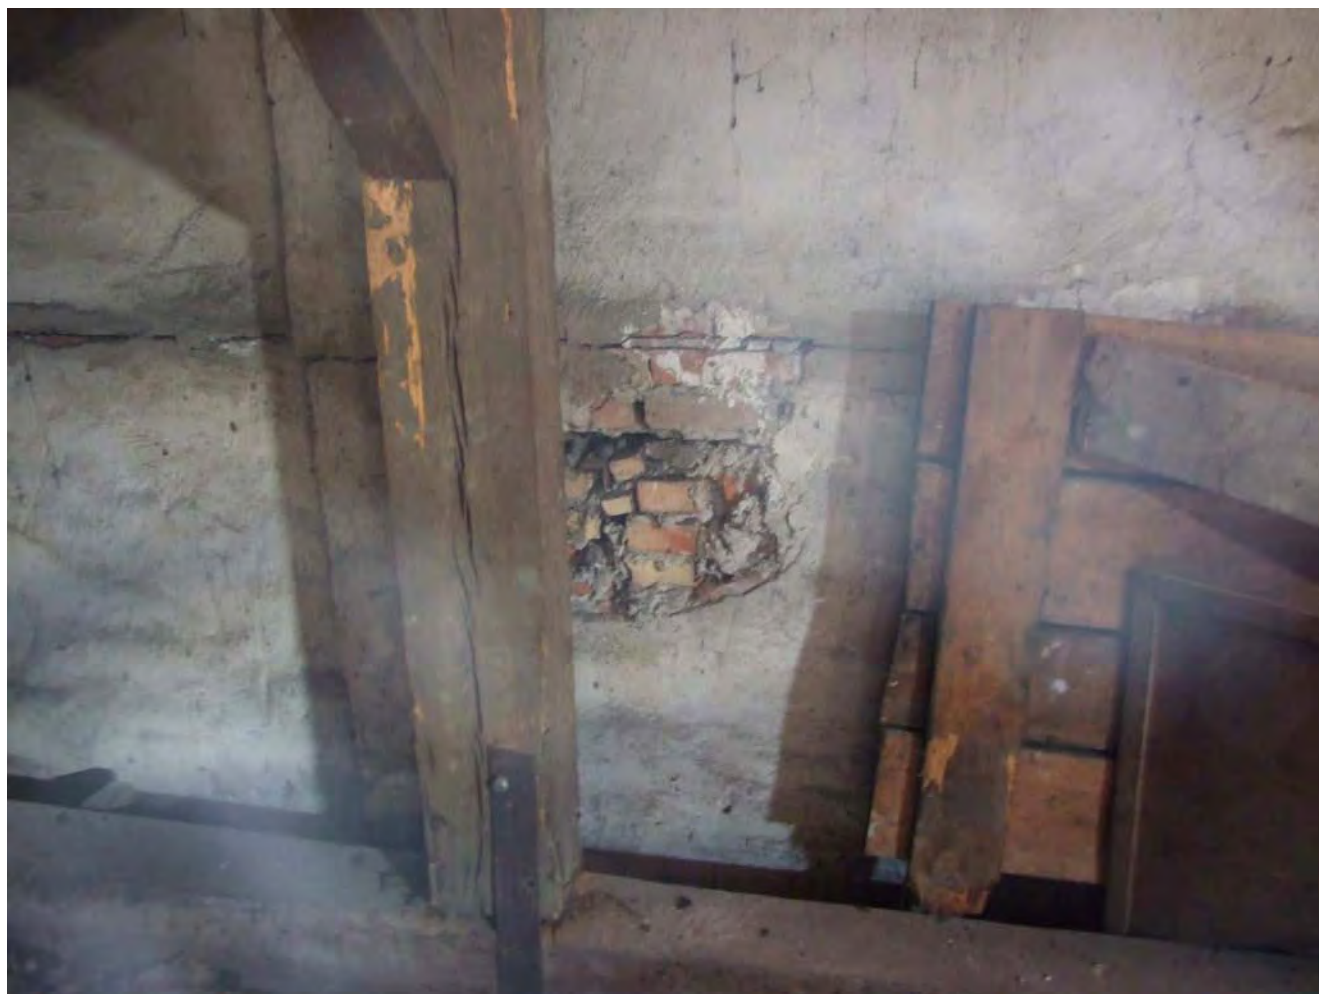
**Zdjęcie nr 9. Wieszak skrajnego wiązara wieszarowego – widać pod mieczem korozję biologiczną drewna.**

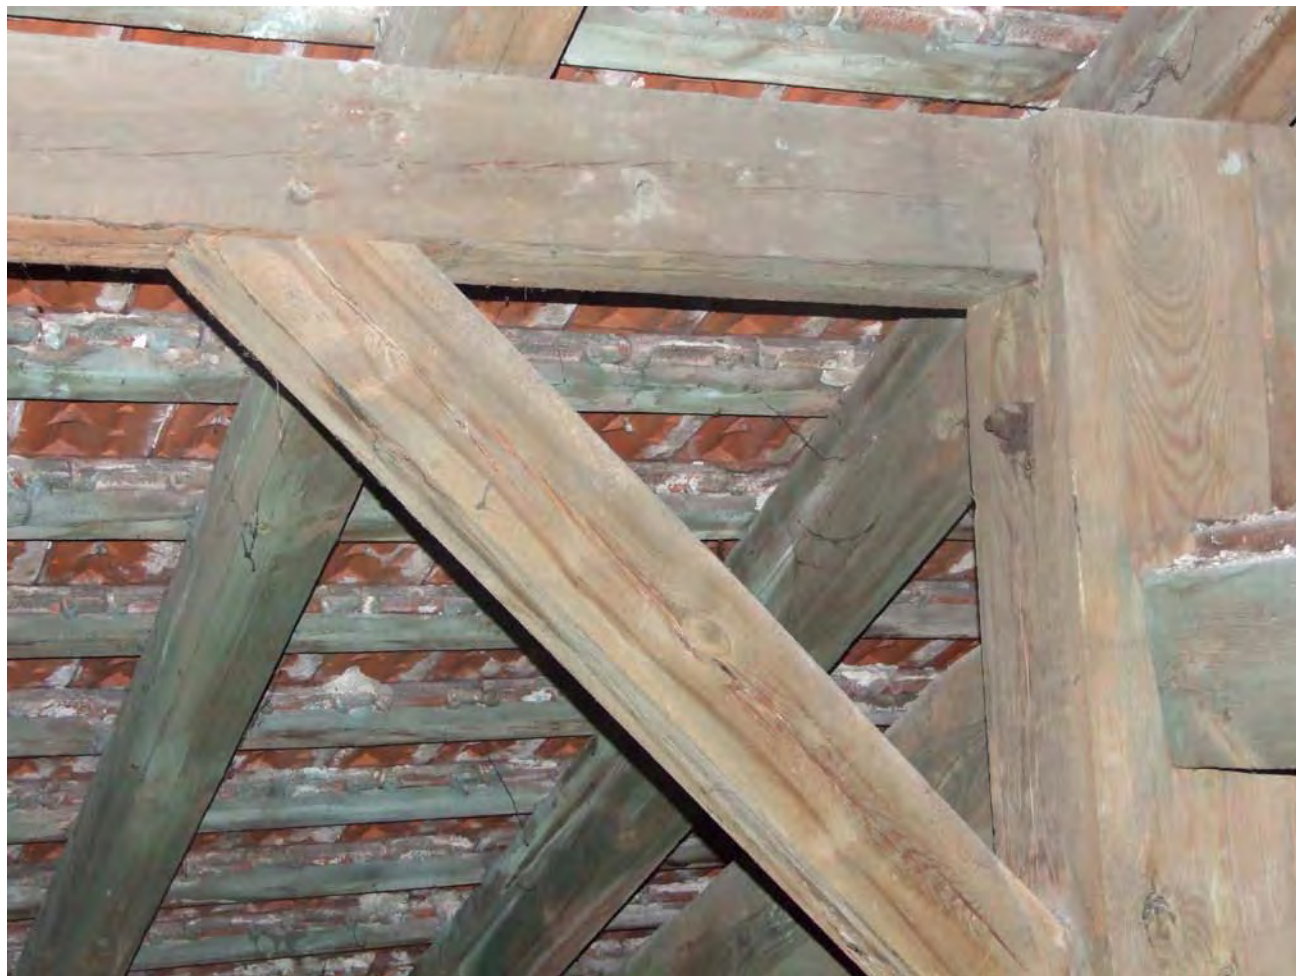
**Zdjęcie nr 10. Szczegół oparcia płatwi pośredniej na mieczu i wieszaku.**

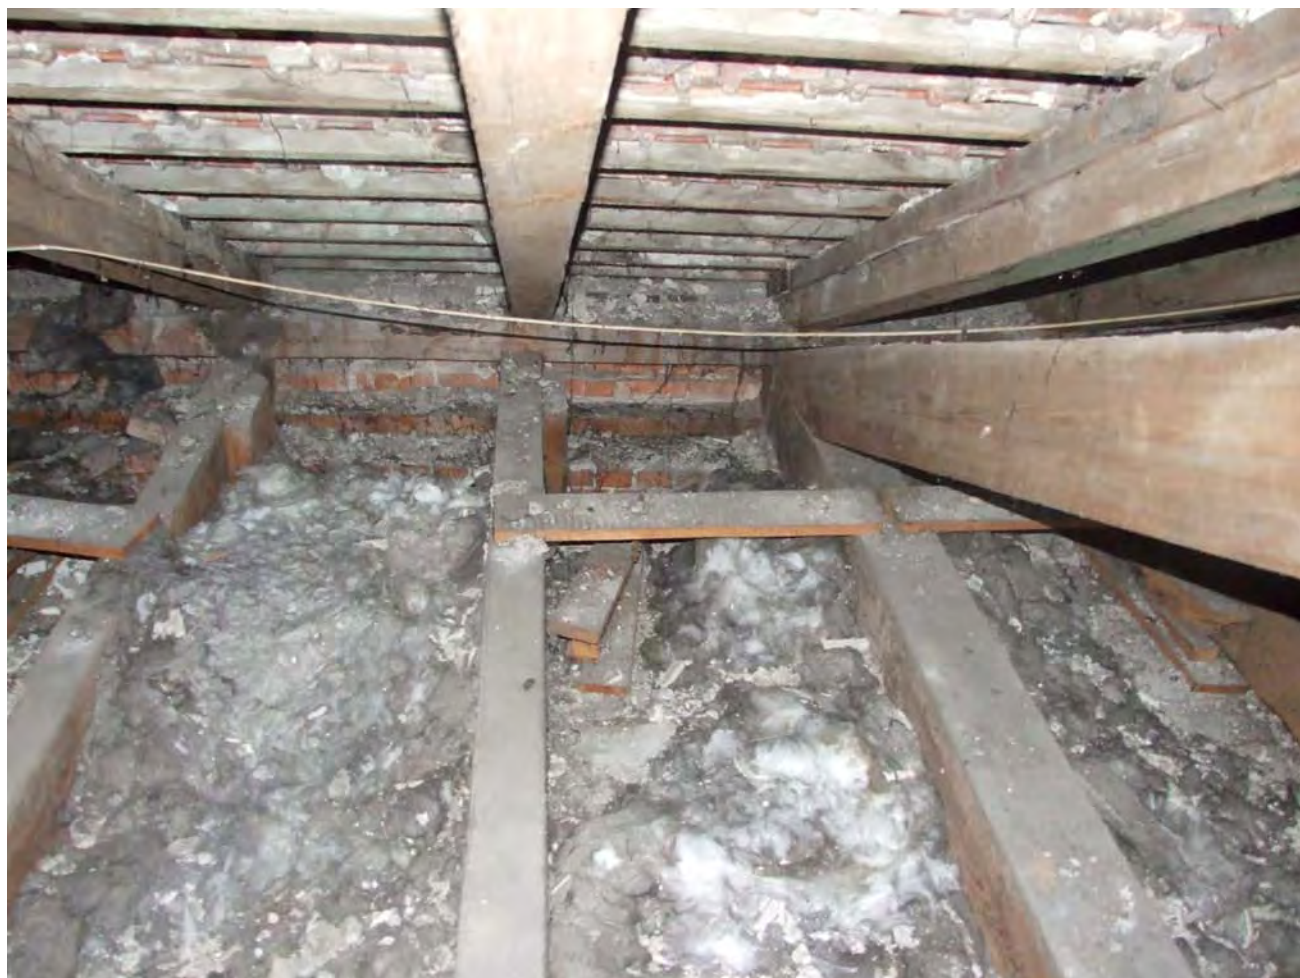
**Zdjęcie nr 11. Oparcie belek na ścianie, oparcie krokwi na murłacie.**

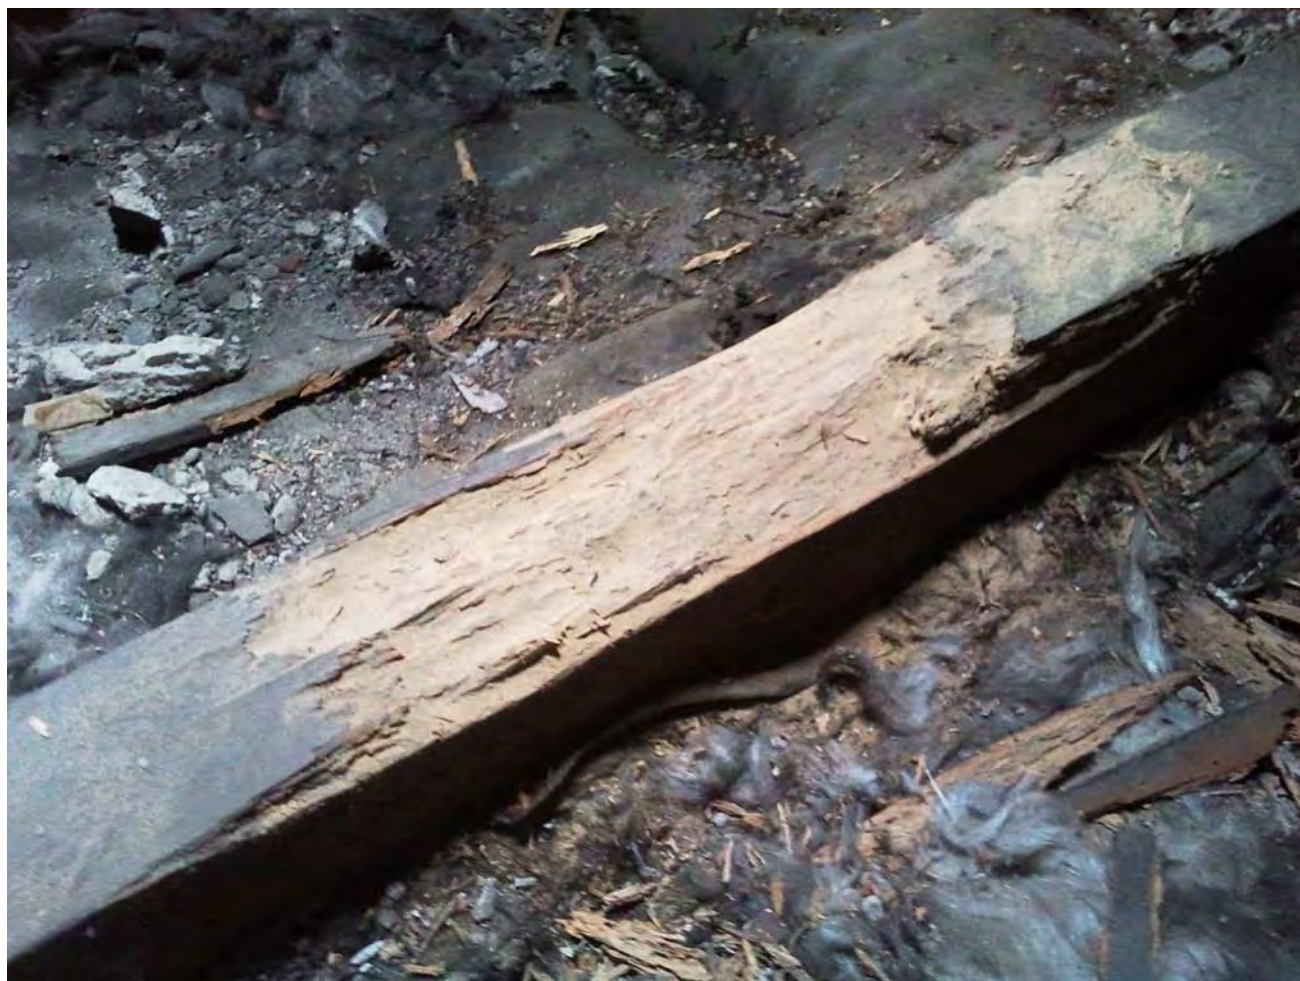
**Zdjęcie nr 12. Silna korozja biologiczna belki pośredniej.**
